OBNOVA »ZLATE LADJICE«

ZAHTEVNA KONSTRUKCIJSKA OBNOVA NEKDAJ ZNANE LJUBLJANSKE GOSTILNE NA JURČIČEVEM TRGU 1

Besedilo:
mag. Mihajlo Popović
 univ. dipl. inž. grad.
 mihajlo.popovic@gratest.si

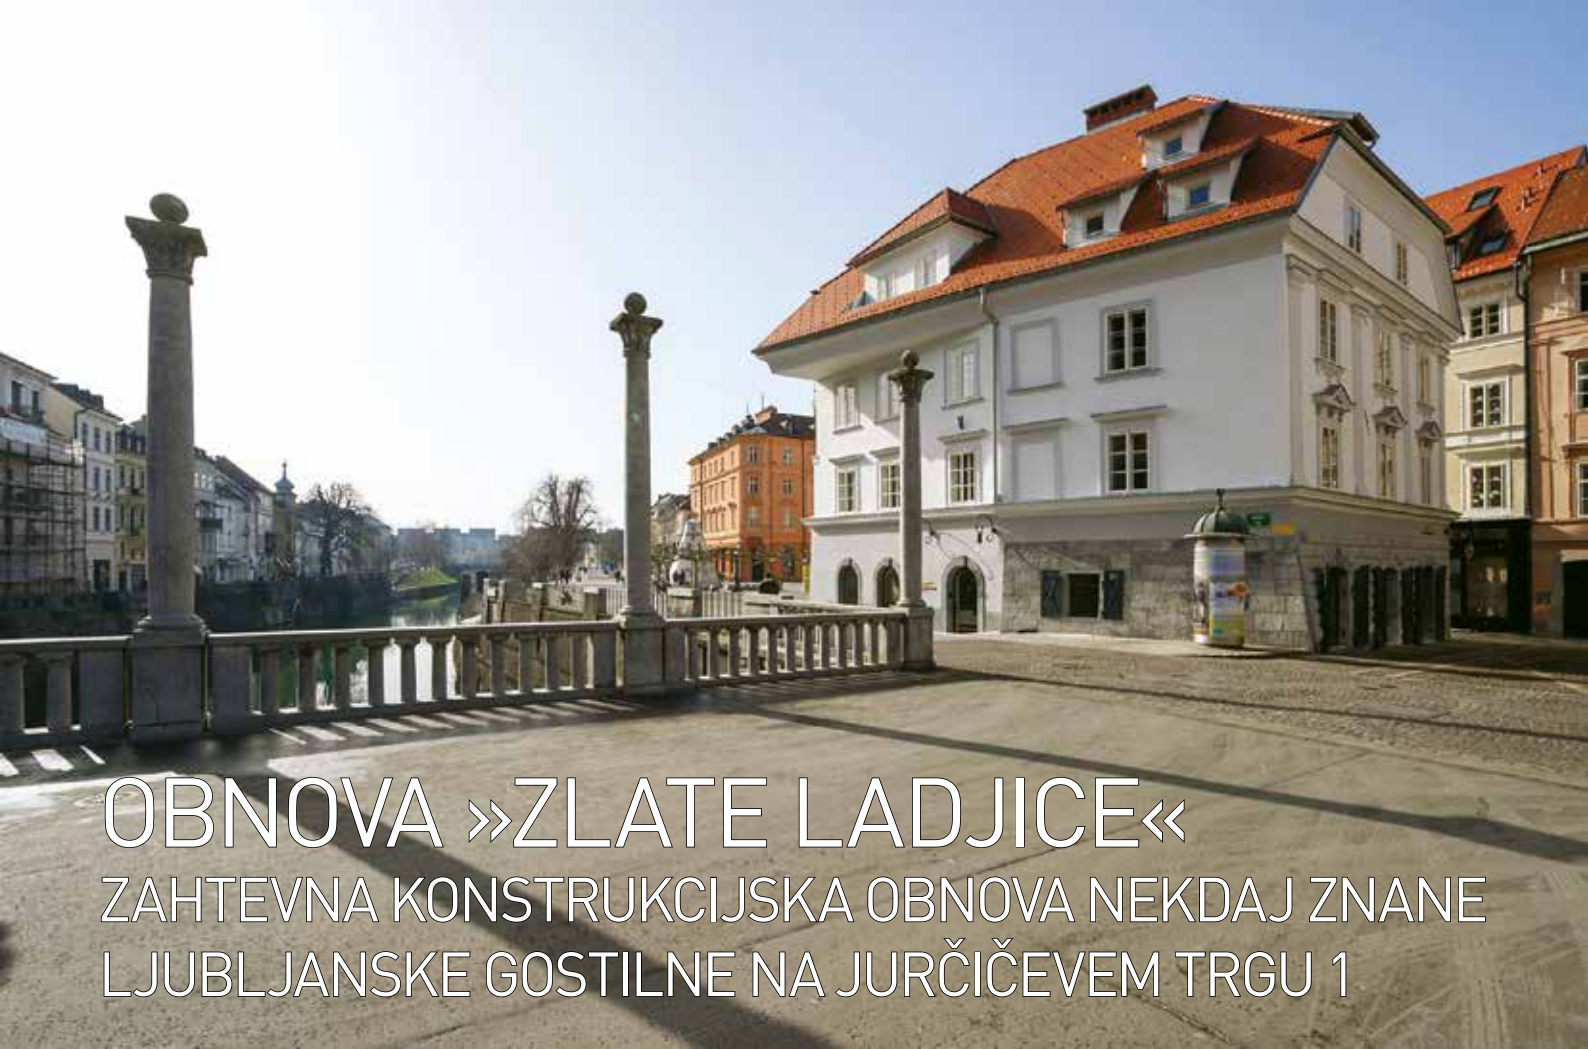
Slika 1: Pogled na obnovljen objekt s Šušarskega mostu. (foto Miran Kambič)

Fasada stavbe je bila obnovljena skladno z zahtevami spomeniškega varstva, vključno s stavbnim pohištvom (slika št. 1). Notranji ometi so večinoma novi s spomeniško sestavo in strukturo, delno poslikani z replikami. Na manjših površinah so restavrirani stari dovolj dobro ohranjeni ometi (slika št. 8). Posebna pozornost je bila posvečena ometom zidov in obokov v pritličju. Tudi ti so iz industrijsko pripravljenih zgodovinskih mešanic, pri čemer sta bila delno »prosojen« videz ometov ali po želji tudi neenotna debelina le-teh dosežena z odstranjevanjem še ne strjenih krovnih plasti ometa (slika št. 8).

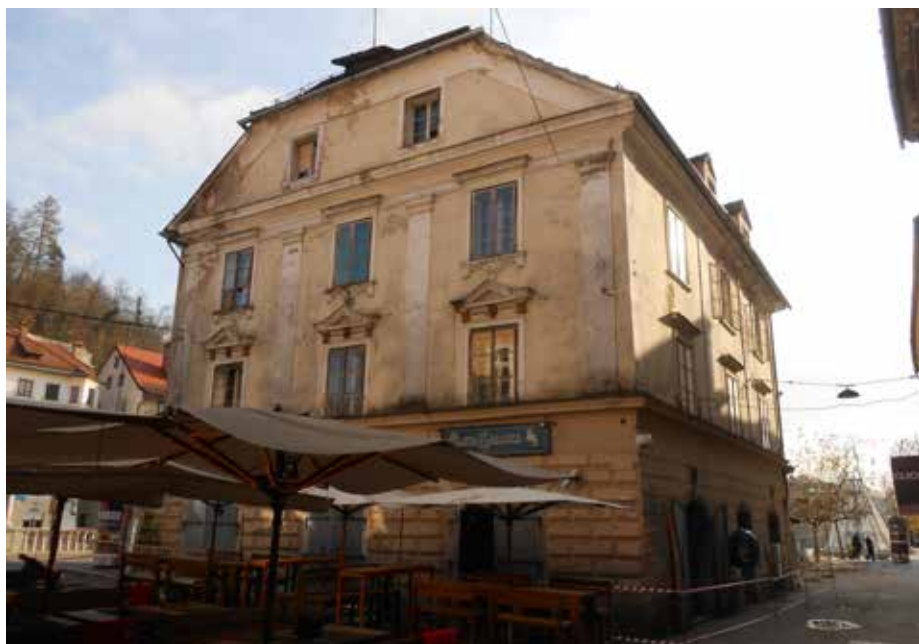
Slika 2: Zlata ladjica je bila pred prenavo v zelo slabem stanju.

Pred obnovo je bila stavba v slabem stanju (slika št. 2) in v večjem delu tudi ni bila več v uporabi. Kritično je bilo predvsem stanje strešne kritine in ostrešja, saj je že obstajala nevarnost odpadanja dotrajane strešne kritine, lokalnih vdorov lesene strešne konstrukcije zaradi zamakanja in delovanja ptičjih iztrebkov. Dodatno bi bila lahko ogrožena mehanska odpornost in stabilnost objekta tudi zaradi vdiranja talne in meteorne vode ob deževju, še posebej pozimi, v pogojih neogrevane hiše.

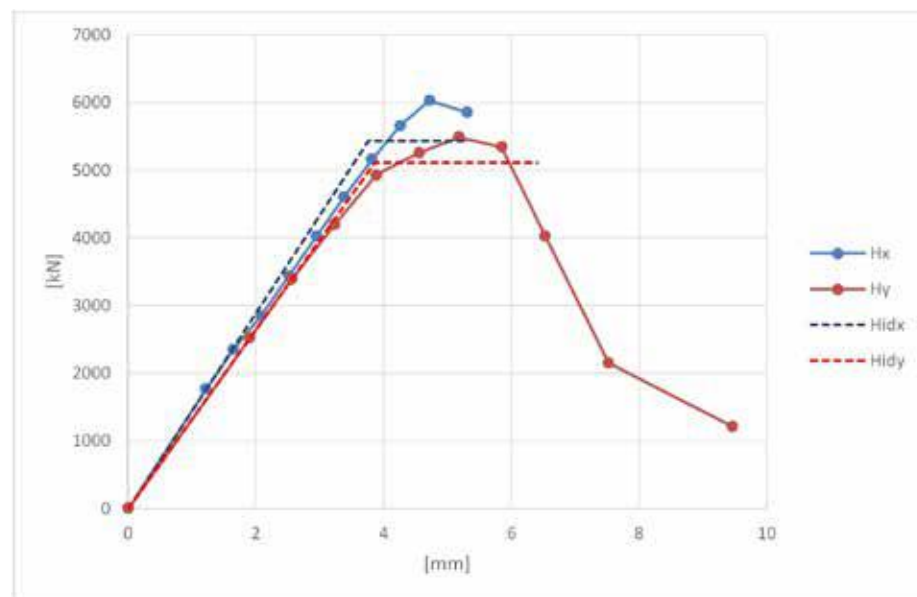
Potresno odpornost stavbe smo v začetni fazi projektiranja računsko kontrolirali po tako imenovani »push over« oziroma potisni analizi za merodajno pritlično etažo (slika št. 3). Ob predpostavki injektiranega kamnitega zidovja in povezanih zidovih smo ob ustrezni duktilnosti in pomiku etaže ca 5 mm dobili vrednost koeficienta potresne odpornosti (SRC – Seismic Resistance Coefficient) 0,220. Mejni strižni koeficient (BSU – Base Shear Coefficient) znaša 0,708 (ob visokem projektnem pospešku so na lokaciji slaba temeljna tla tipa E).

Vidimo torej, da potresna odpornost stavbe ob izvedbi ukrepov, ki so dopustni s strani Zavoda za varovanje kulturne dediščine Slovenije, ne doseže zahtevane potresne odpornosti po Evrokodu 8. To pri starejših zidanih (spomeniško varovanih) objektih ni nobena posebnost in v praksi vrednosti koeficienta potresne odpornosti v območju med 0,200 in 0,300 smatramo kot solidne. Pri tem ni zanemarljivo dejstvo, da ima tlorisno dokaj kvadratna hiša nosilne zidove enakomerno razporejene v obeh glavnih smereh in tudi po višini nima izrazitih skokov togosti.

Slika št. 3: Etažna histerezna ovojnica za X in Y smer potisne analize potresne odpornosti.

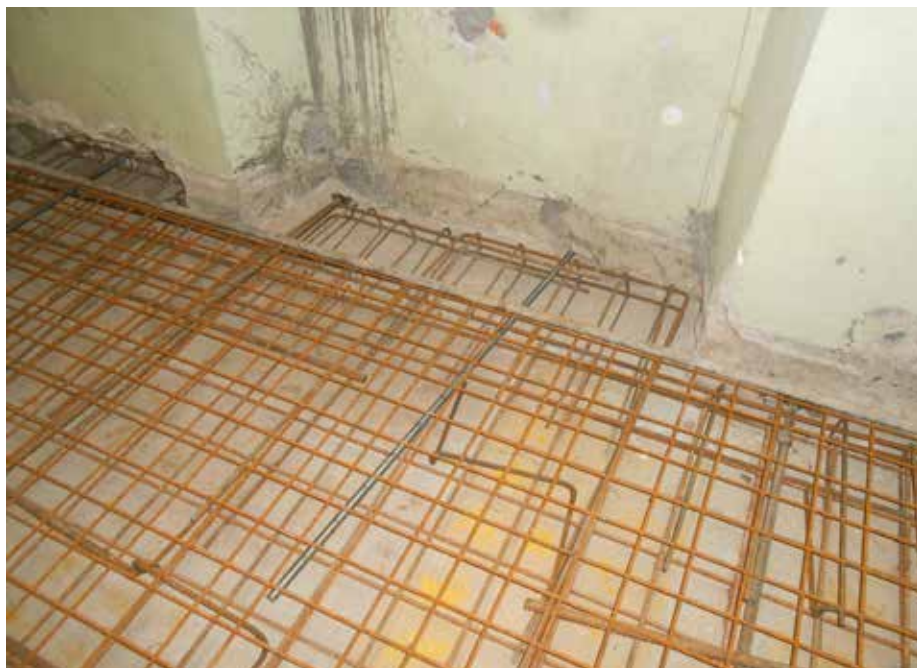
Slika št. 5: Fotografija armature armiranobetonske plošče z vidnimi ležiščnimi utori ter notranjim delom kemijskih in klasičnih fasadnih jeklenih sider.

Tudi polja tanjših armiranobetonskih plošč preko obokov so bila medsebojno povezana s sidri. Te plošče nadzemnih etaž bi bilo v idealnem primeru najbolje po obodu povezati z jeklenimi protipotresnimi (jeklenimi) vezmi in fasadnimi sidri skozi zidove. Tako invazivni posegi na spomeniško varovanih fasadah stavbe seveda niso bili izvedljivi, zato so bile vodoravne jeklene vezi opuščene, manj pa je bilo tudi fasadnih sidrer. Kot nadomestni ukrep so bila izvedena številčnejša kemijska sidra. Ležišča plošč so bila v zidove narejena odsekoma oziroma po vzorcu robov poštnih znamk.

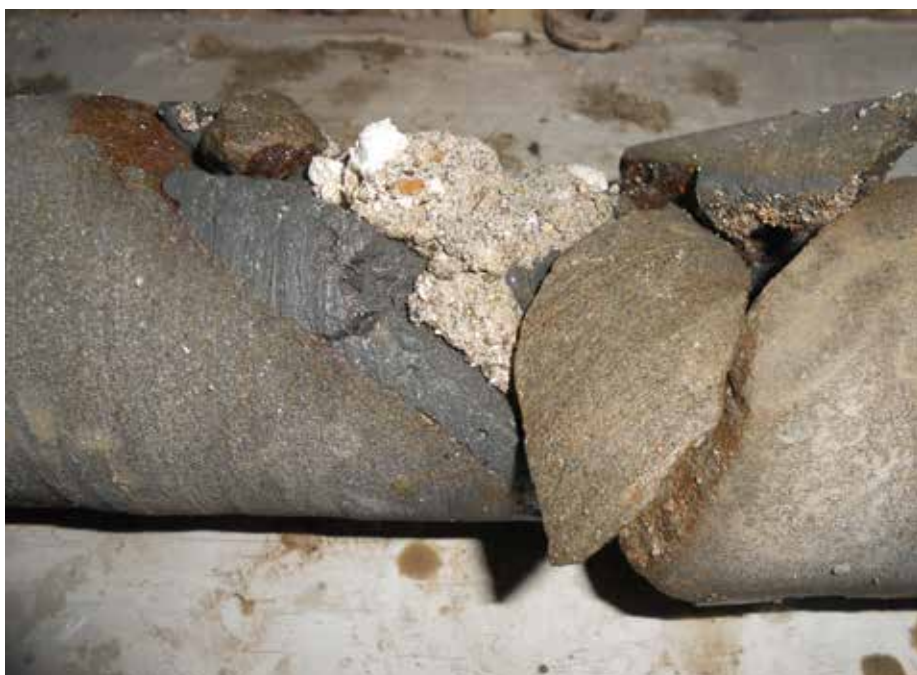
vzemali valje premera 100 mm za kontrolo zaplnjenosti praznin kamnitih zidov z injekcijsko maso. Vsi kontrolni valji so izkazali dober uspeh injektiranja, kar je bilo sicer pričakovati tudi po dokaj visoki porabi suhe mešanice (slika št. 4).

Slika št. 4: Detajl odvzetega kontrolnega valja z vidno injekcijsko maso (temno sive barve) v prostoru med kamnitim gradivom in staro malto.

Odkop in tesnjenje obodnih temeljnih zidov pod koto terena iz zunanje strani vsled lokacije hiše nista bila izvedljiva. Posledično seveda ni bila možna popolna kontrola nad debelino zidov in iztekanjem injekcijske mase v zaledje. V tem delu je bila zato poraba cementa krepko čez 80 kg/m³ zidovja. V višjih nadzemnih etažah je bila poraba nižja, v povprečju 70 kg/m³ zidovja. Poraba je bila glede na dokaj homogeno sestavo zidov zmerno visoka. Pri izvedbi injektiranja smo poleg jemanja vzorcev za laboratorijske preizkuse materialno tehničnih karakteristik injekcijske mase po posameznih etažah kronsko od-

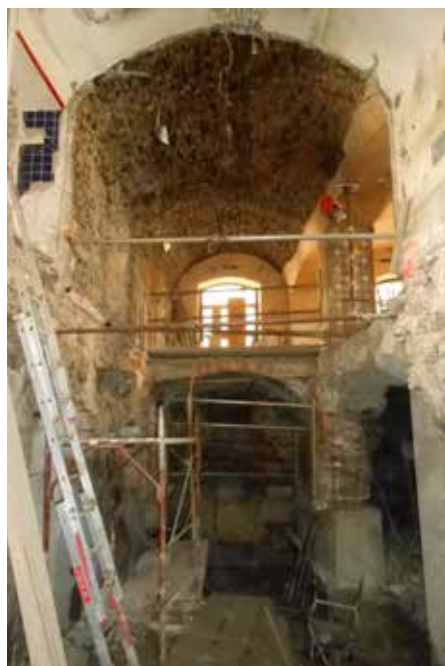
Slika št. 7: Fotografija izvedbene faze; v spodnjem kletnem delu vidne armiranobetonske kampade podbetoniranja, na sredi višine razpiranje zidov pred izvedbo polja armiranobetonske plošče, v zgornjem delu viden ohranjen kamniti obok.

ma, s sprotnim podbetoniranjem obstoječih kamnitih temeljnih zidov. V posameznih poljih je dela zelo oteževal vdor meteorne vode. Sočasno z napredovanjem del so bile narejene dodatne preiskave geomehanskih karakteristik podlage. Po posameznih izkopnih poljih so se izvajala razpiranja in betoniranja talne plošče in plošče nad novo kletjo. V določenih delovnih fazah so bila namreč posamezna tlorisna polja po višini odprta za celotno kletno in pritlično etažo (slika št. 7).

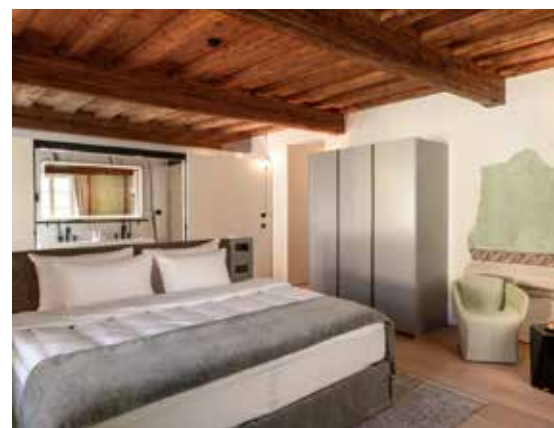
Slika št. 8: Pogled na apartma; vidni obnovljeni (nekoč) primarni leseni nosilci s sekundarnimi stropniki, na desni strani vidna stara poslikava ometa – ometi višjih etaž so večinoma novi s spomeniško sestavo in strukturo, delno so poslikani z replikami ali pa so restavrirani dovolj dobro ohranjeni deli starih notranjih ometov. (foto Miran Kambič)

konstrukcij niso nameravali ohraniti. Lesene konstrukcije so v obnovljenem objektu vgrajene pod nove armiranobetonske plošče in niso več v funkciji nosilne konstrukcije, temveč kot prikaz in prvobitne konstrukcijske zasnove ter ohranitve njenih elementov (slika št. 8).

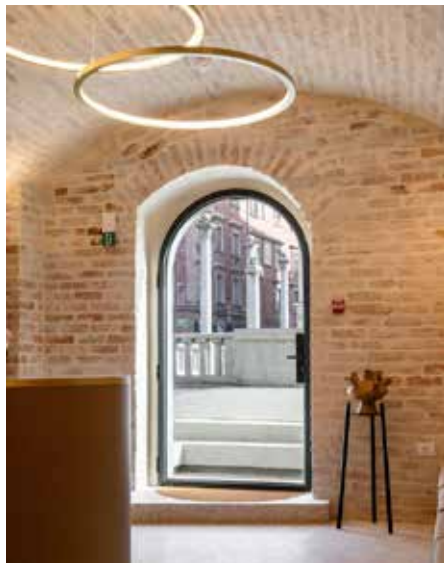
Šele v fazi obnove spodnjega ometa se je izkazalo, da je opeka enega oboka zelo dotrajana. Glede na fazo ostalih del ni bilo več mogoče storiti drugega kot problematični obok na nekaj segmentih spodnje ploskve utrditi z v obok sidrano armaturo in betonsko reprofilacijo. V primeru drugega oboka, kjer je bila sicer opeka v dobrem stanju,

Slika št. 10: Pogled iz smeri recepcije proti hotelskemu vhodu; viden na novo pozidan obok in opečni zidovi s »prosojnim« ometom ter teraco tlak. (foto Miran Kambič)

zelo deformirana pa je bila oblika banjastega oboka, je bil obok še pravočasno odstranjen (to je še pred izvedbo lahkega nasutja, inštalacij in plošče) in na novo pozidan s polno opeko starega formata (slika št. 10).

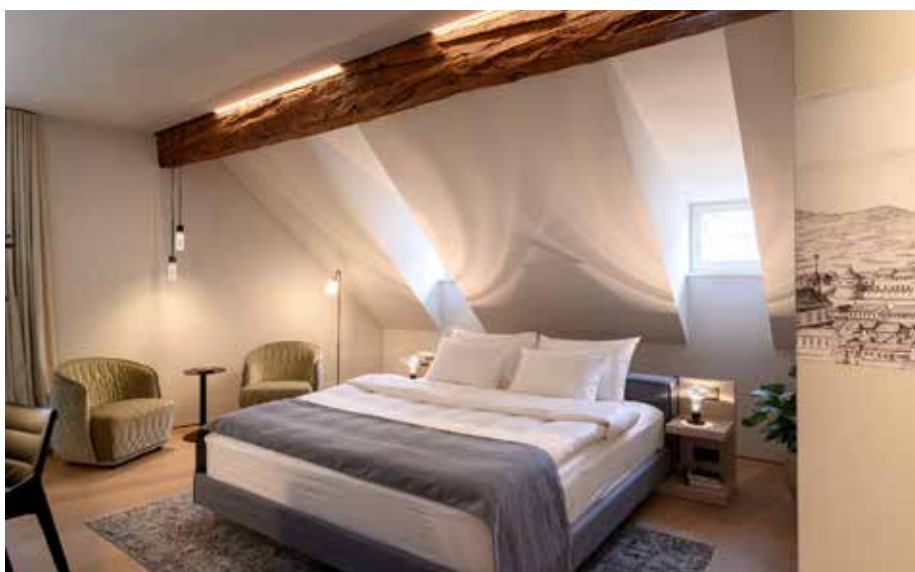
V obnovljenem objektu sta prezentirana tudi ustrezno obnovljena zelo zanimiva lesena nosilca, ki sta bila prej skrita pod ometom pri dnu dveh nosilnih zidov v mansardi (zidova se namreč nista nadaljevala v spodnji etaži). Vsak posamezen več stoletij star lesen nosilec je bil zaradi potrebne togosti oziroma nosilnosti po višini sestavljen iz dveh lesenih elementov, na stiku medse-

bojno strižno povezanih ter dodatno spetih z navpičnimi kovinskimi veznimi sredstvi (slika št. 9).

Slika št. 9: Pogled na mansardni apartma, viden več stoletij star sestavljen lesen nosilec s tesarskim strižnim stikom in kovinskimi veznimi sredstvi. (foto Miran Kambič)
